Predsjednik Opštine Berane je Rješenjem br. 01-018/25-1243 od 06.06.2025. godine formirao stručnu Komisiju za izradu katastra stabala sa ocjenom njihovog zdravstvenog stanja u Gradskom parku pored Hrama, na lokaciji Hrama i u parku kod zgrade opštine za potrebe sprovođenja konkursa za Idejno arhitektonsko rješenje Gradskog trga 21. Jul, Gradskog parka i lokacija u kontekstu.

## I Z V J E Š T A J

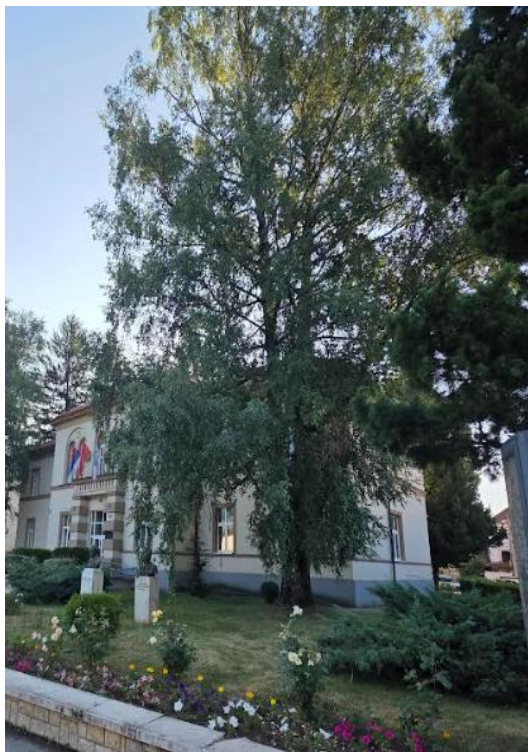
*Lokacija br. 1*

- Komisija je obišla zelenu površinu kod zgrade opštine i utvrdila da je na pomenutoj lokaciji potrebno izvršiti sledeće radove:
  - Lokacija br. 1 i 2** Više stabala breze (**Betula sp.**) u dobrom fiziološkom stanju, značajnih estetskih karakteristika koje treba zadržati

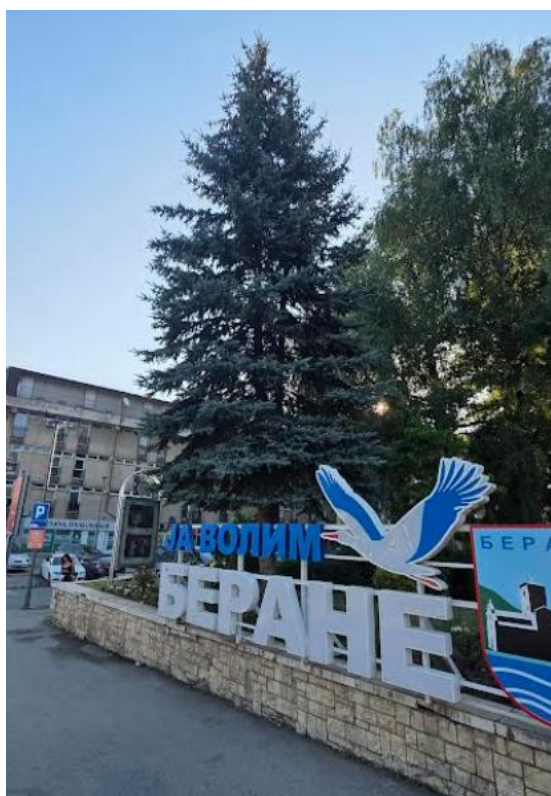
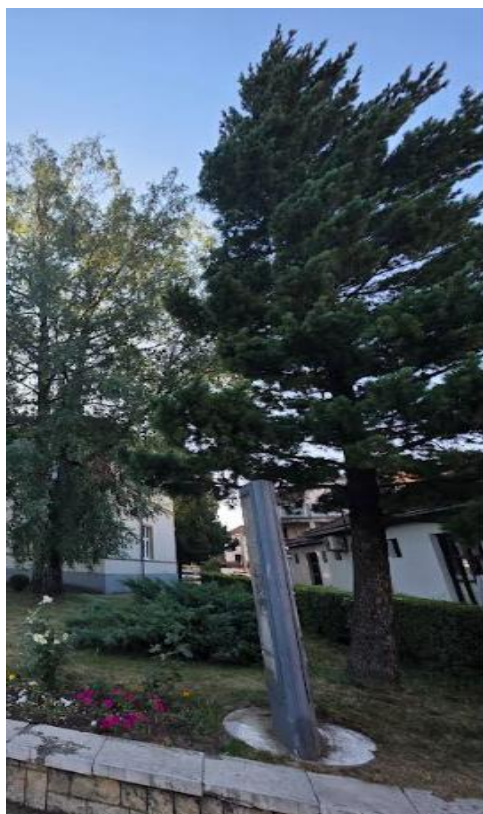
*Lokacija br. 3*

- Lokacija br. 3** Stabalo srebrne smrče (**Picea pungens**) u dobrom fiziološkom stanju, značajnih estetskih karakteristika koje treba zadržati.
  - Lokacija br. 4** Stabalo bora (**Pinus sp.**) u dobrom fiziološkom stanju, značajnih estetskih karakteristika koje treba zadržati.

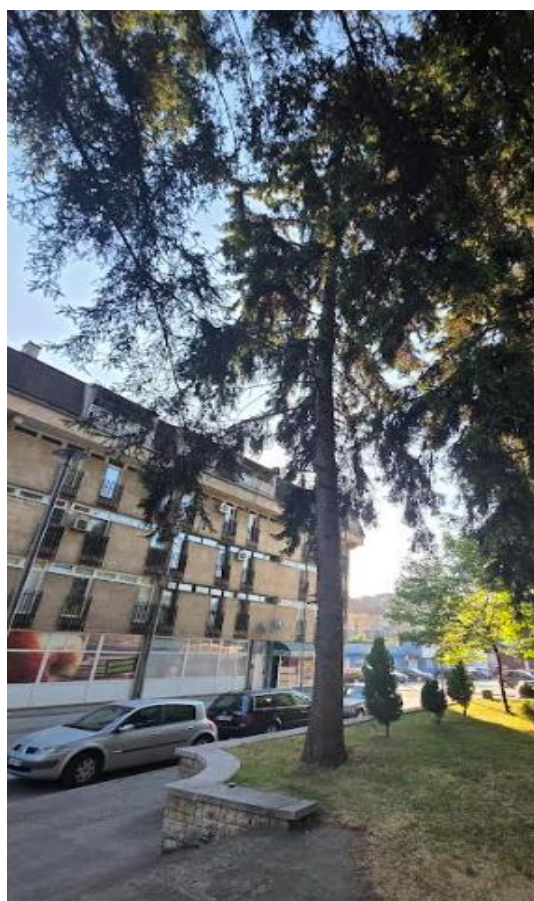
*Lokacija br. 7*

- Lokacija br. 7** Stabalo smrče (**Picea sp.**) u ne tako dobrom fiziološkom stanju, starosti preko 50 godina, preblizu ivici parcele i potpornom zidu a zbog djelovanja korjenovog sistema moguća su oštećenja na okolnoj infrastrukturi, te isto treba ukloniti.

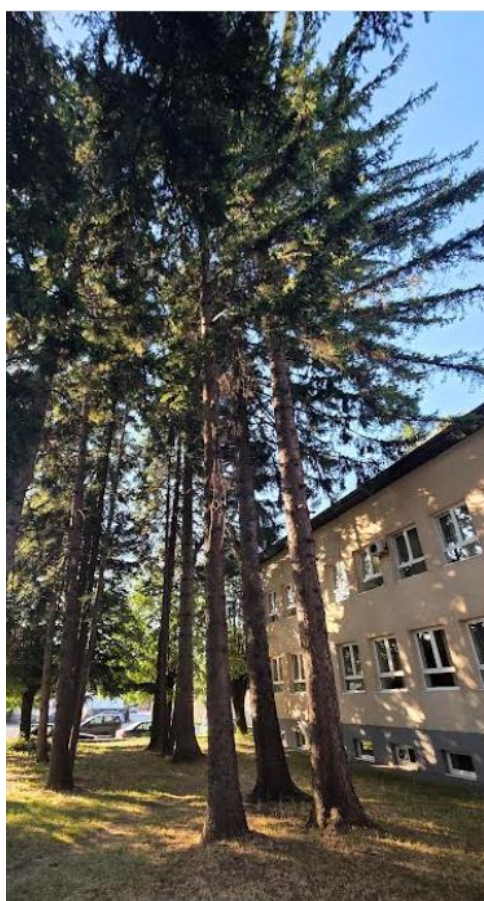
*Lokacija br.8*

- Lokacija br. 8** Stabalo smrče (**Picea sp.**) u ne tako dobrom fiziološkom stanju, starosti preko 50 godina, te isto treba ukloniti.
  - Lokacija br. 9** Tri stabla smrče u grupi (**Picea sp.**) od kojih su 2 u lošem fiziološkom stanju, estetski neugledna, te ista treba ukloniti.

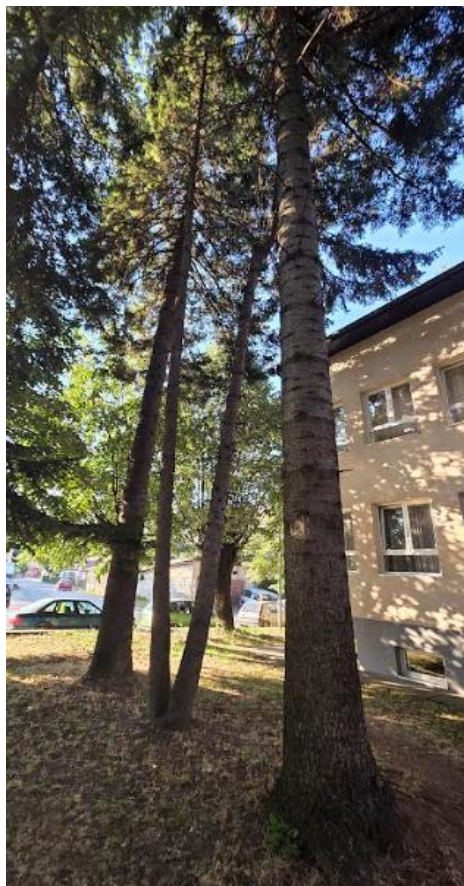
*Lokacija br. 10*

- Lokacija br. 10** Stabalo smrče (**Picea sp.**) u ne tako dobrom fiziološkom stanju, starosti preko 50 godina, te istog treba ukloniti.
  - Lokacija br. 11** Stabalo smrče (**Picea sp.**) u ne tako dobrom fiziološkom stanju, starosti preko 50 godina, te istog treba ukloniti.

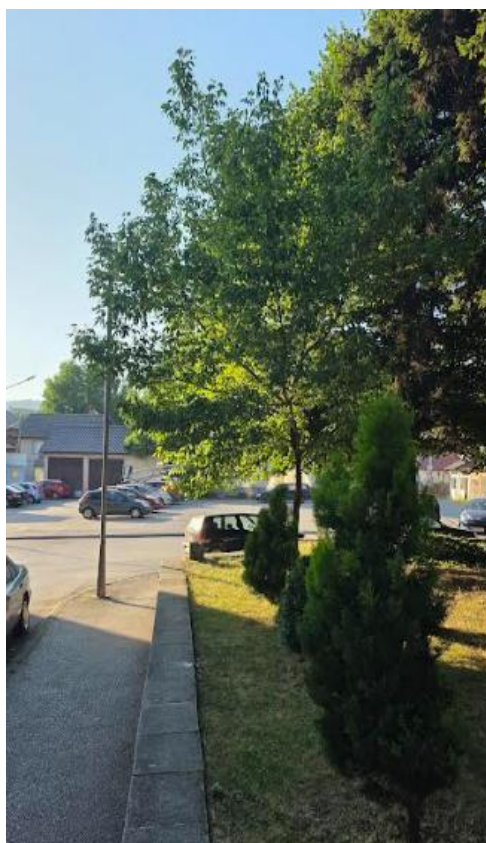
*Lokacija br. 12*

**-Lokacija br. 12** Stablo pajavca (**Acer negundo**) u dobrom fiziološkom stanju, starosti preko 5 godina, loših estetski karakteristika, te istog treba ukloniti.

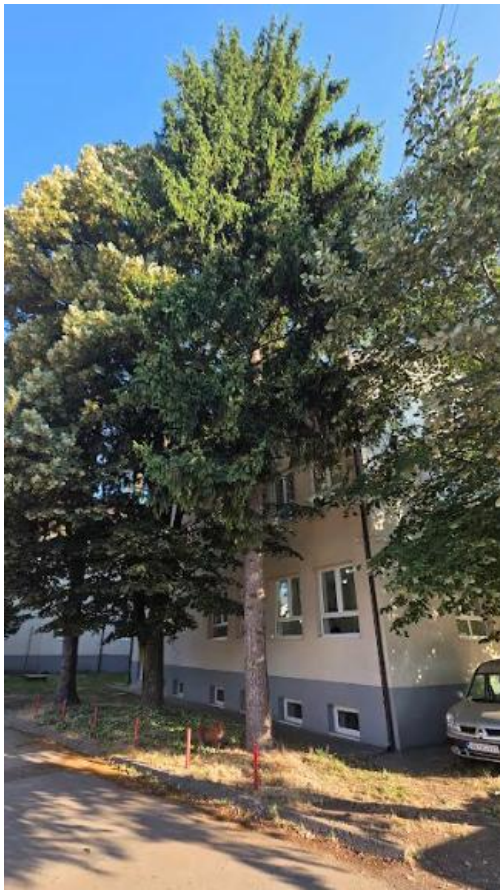
*Lokacija br. 13*

**-Lokacija br. 13** Stablo smrče (**Picea sp.**) u dobrom fiziološkom stanju , starosti preko 50 godina, preblizu zgrade opštine, te isto treba ukloniti.

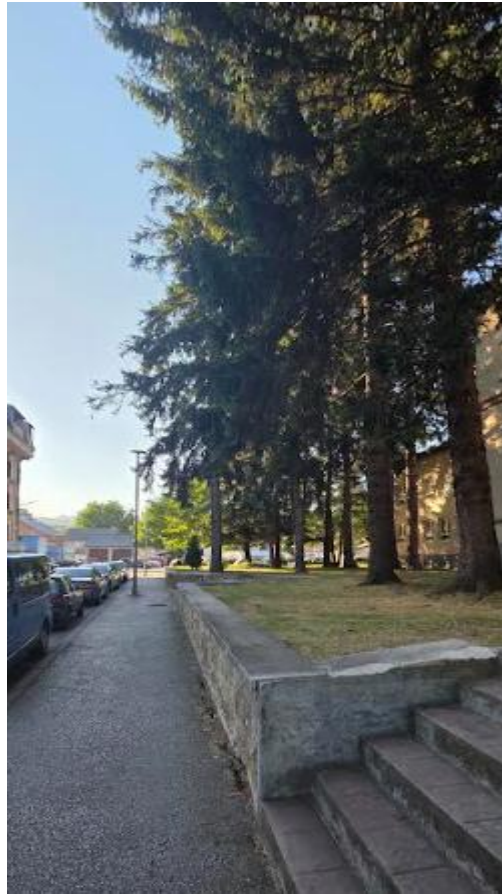
*Lokacija br. 14 , 15 i 16*

**-Lokacija br. 14, 15, 16** Izvršiti sadnju sadnica gledičije (**Gleditsia sp.**) ili neke druge dekorativne forme lišćara manjeg rasta, koja će se estetski i ambijentalno uklopiti u postojeće zelenilo na samoj lokaciji .

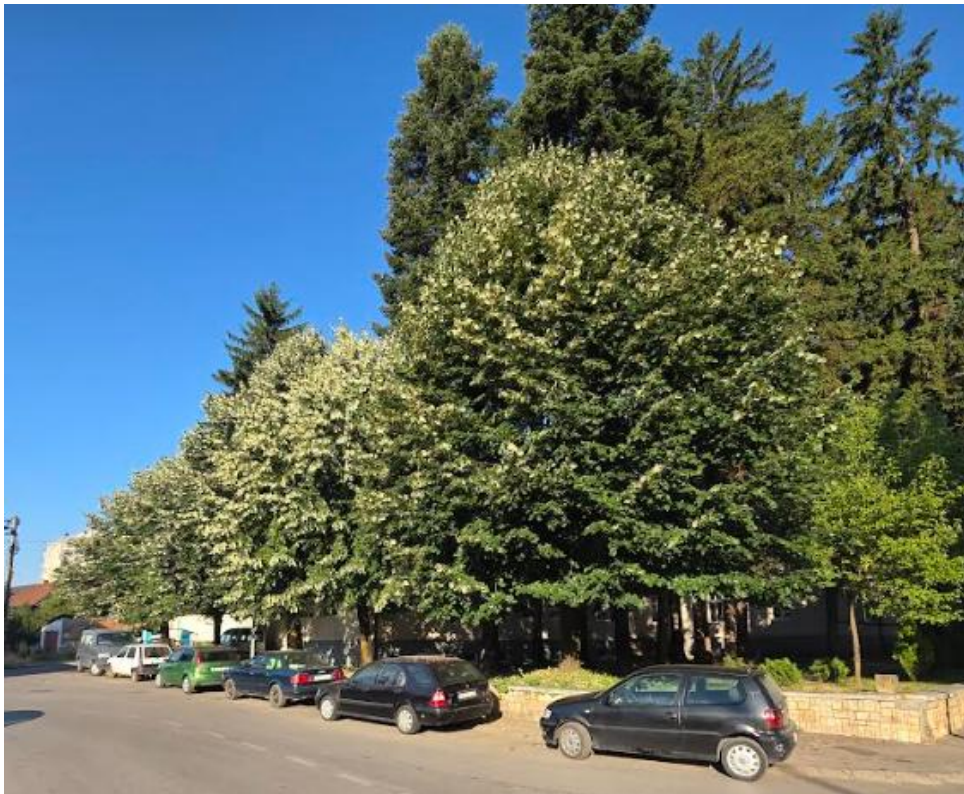
*Lokacija br. 17 - 21*

**-Lokacija br. 17-21** Postojeći drvored lipe (**Tilia sp.**) u blizini saobraćajnice na istočnoj strani parcele, dobrog fiziološkog stanja, sa estetskog aspekta potrebno je adekvatno orezivanje krošnji kako bi doprinijele vizuelnom efektu .

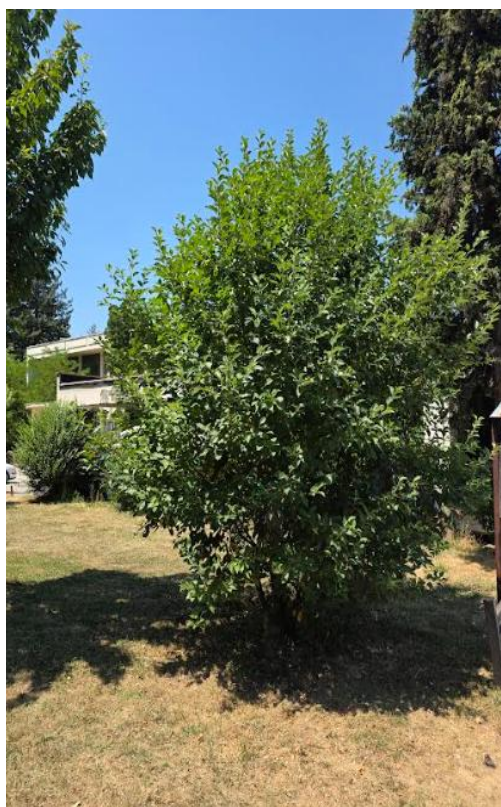
*Lokacija br. 22*

- Lokacija br. 22** Samoniklo stabalo jabuke (**Malus sp.**) u dobrom fiziološkom stanju, neorezano, bez značajnih estetskih karakteristika koje treba ukloniti .

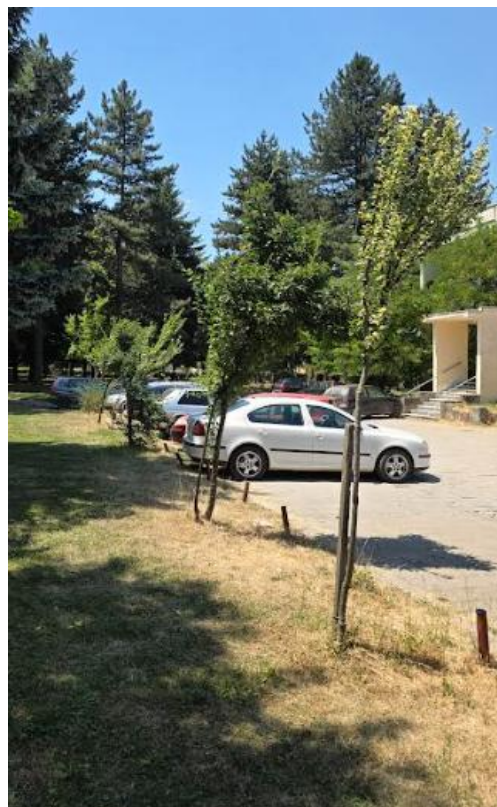
*Lokacija br. 23*

- Lokacija br. 23** Po 3 stabala hibiskusa (**Hibiscus sp.**) i *Crategus persimilis* u lošem fiziološkom stanju, i bez značajnih estetskih karakteristika koje treba ukloniti .

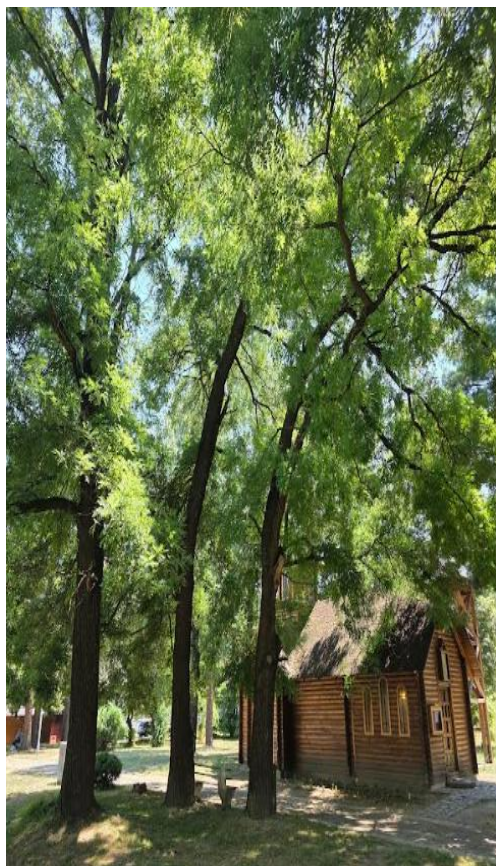
*Lokacija br. 24*

- Lokacija br. 24** Tri stabla gledičije (**Gleditsia sp.**) od kojih su 2 u dobrom fiziološkom stanju, a treće nešto lošijeg stanja sa vidljivim znakovima propadanja istog , te ga treba ukloniti.

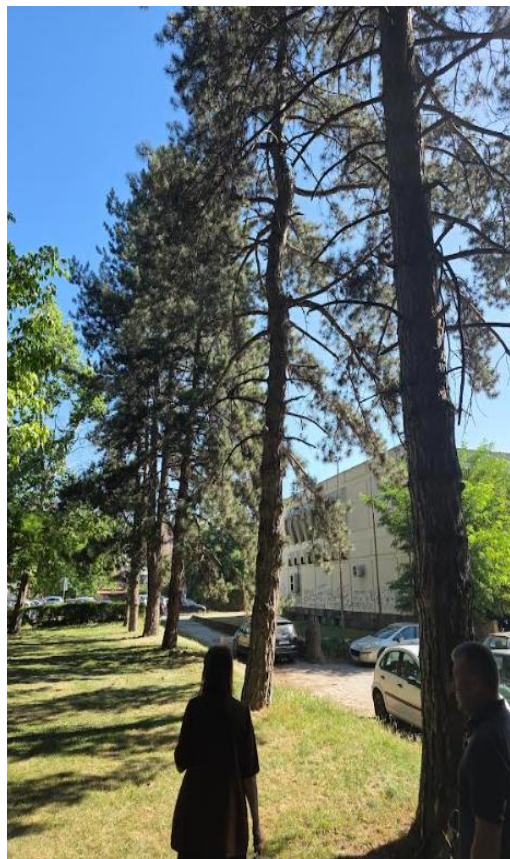
*Lokacija br. 25*

- Lokacija br. 25** Formacija/drvoređ 6 stabala bora (**Pinus sp.**) prema objektu nekadašnje Atlas banke u dobrom fiziološkom stanju , značajnih estetskih karakteristika koje trebaju adekvatnu njegu i orezivanje donjih suvih grana, koje treba zadržati .

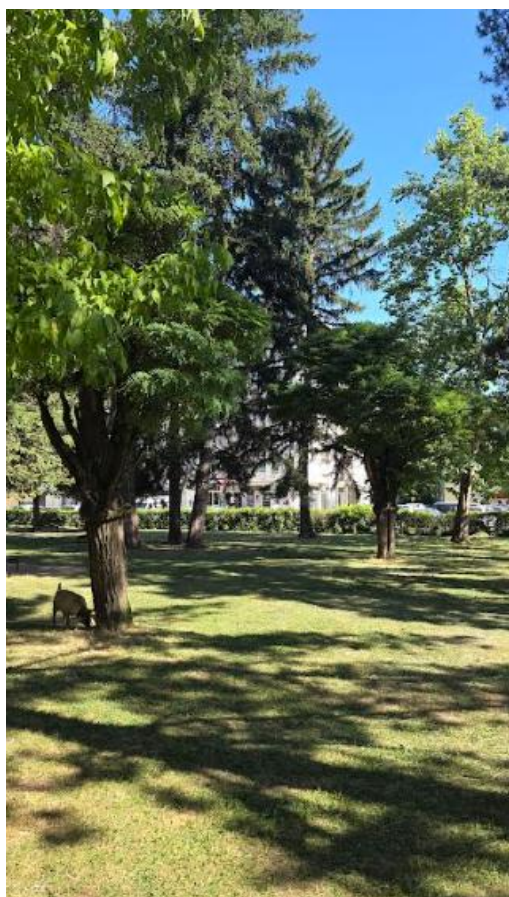
*Lokacija br. 26*

- Lokacija br. 26** Dva stabala bagrema (**Robinia sp.**) lošeg fiziološkog stanja kao posledica antropogenog faktora, i bez značajnih estetskih karakteristika koje treba ukloniti .

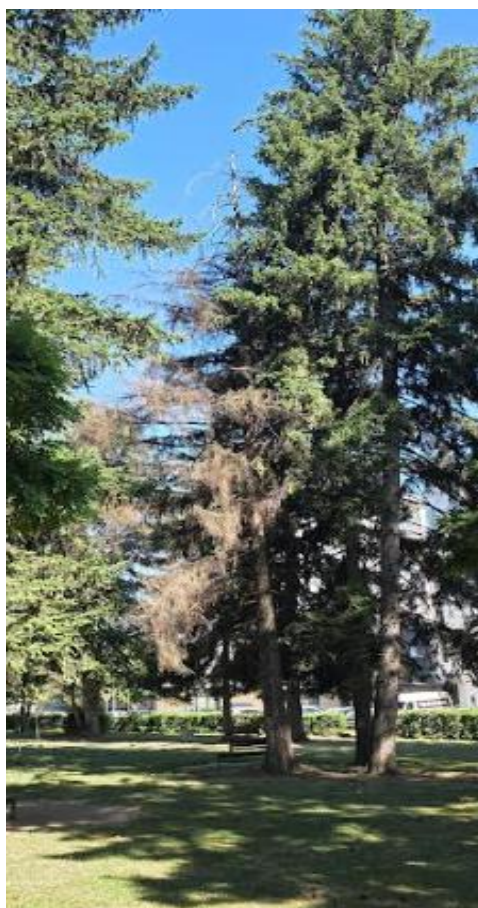
*Lokacija br. 27*

- Lokacija br. 27** Stablo smrče (**Picea sp.**) osušeno, starosti preko 30 godina, te isto treba ukloniti .
- Lokacija br. 28** Stablo bora (**Pinus sp.**) u lošem fiziološkom stanju, sa dosta osušenih grana (preko 50%) koje treba ukloniti .

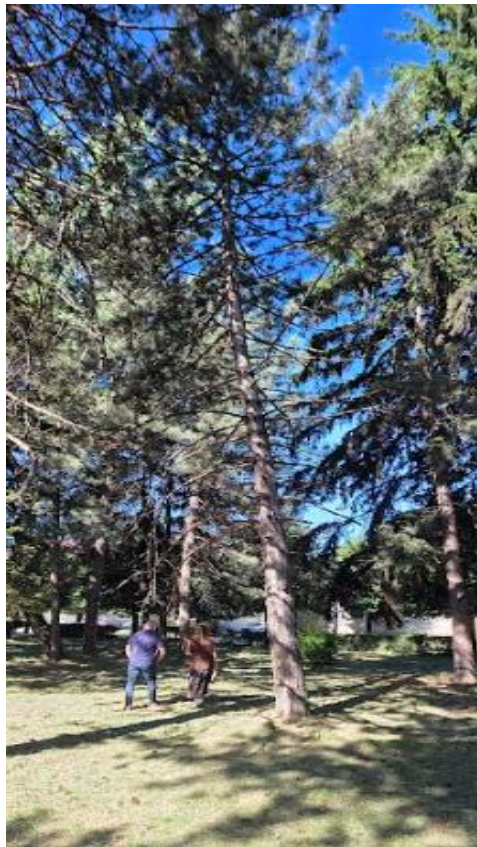
*Lokacija br. 29*

- Lokacija br. 29** Stablo bora (**Pinus sp.**) u lošem fiziološkom stanju, sa dosta osušenih grana (preko 70%) koje treba ukloniti .
- Lokacija br. 30** Stabalo tolope (**Populus sp.**) lošeg fiziološkog stanja kao posledica antropogenog faktora, i bez značajnih estetskih karakteristika koje treba ukloniti .

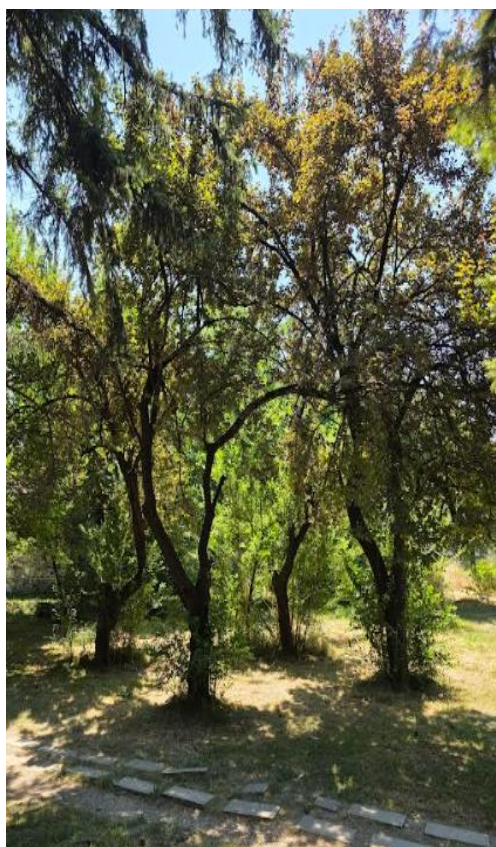
*Lokacija br. 31*

- Lokacija br. 31** Skupina 3 stabala crvenolisne trešnje (**Prunus sp.**) i jednog stabla samonikle šljive u lošem fiziološkom stanju i bez značajnih estetskih karakteristika koje treba ukloniti ..

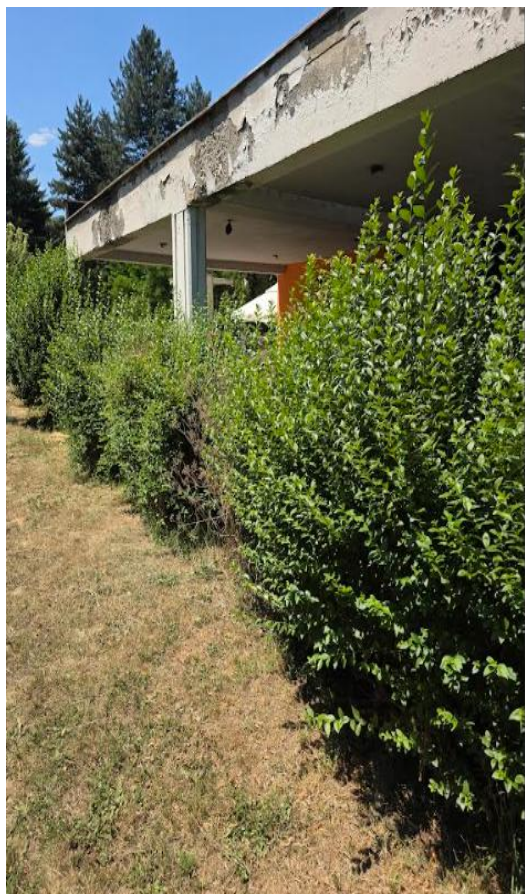
*Lokacija br. 32*

- Lokacija br. 32** Živa ograda (**Ligustrum sp.**) lošeg fiziološkog stanja kao posledica antropogenog faktora, i bez značajnih estetskih karakteristika koju treba ukloniti .

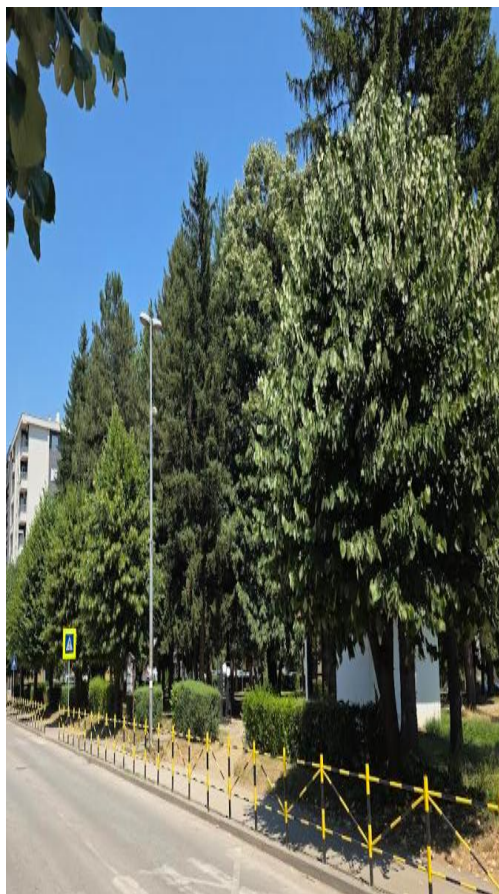
*Lokacija br. 33*

- Lokacija br. 33** Postojeći drvoređ lipe (**Tilia sp.**) u blizini saobraćajnice 29. Novembar, dobrog fiziološkog stanja, sa estetskog aspekta potrebno je adekvatno orezivanje krošnji kako bi doprinijele vizuelnom efektu .

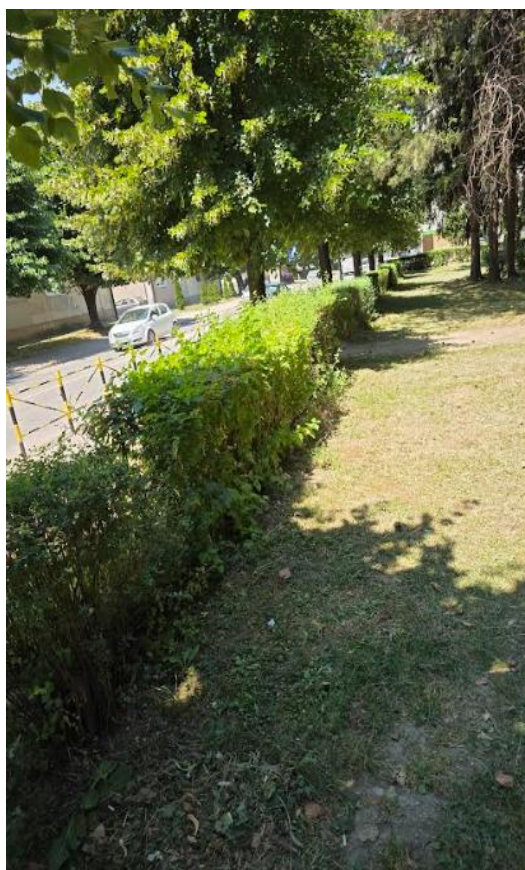
*Lokacija br. 34*

**Komisija je stava da na prostoru Glavnog gradskog parka potrebno je na svim četinarima izvršiti orezivanje donjih suvih grana. Takođe, Živa ograda (*Ligustrum sp.*) koja se nalazi na sjevernom i zapadnom obodu parcele je lošeg fiziološkog stanja, kao posledica antropogenog**

faktora, i bez značajnih estetskih karakteristika koju treba ukloniti i zamijeniti dekorativnim žbunastim formama – **Lokacija 34.**
